CUADERNOS DE ESTUDIOS GALLEGOS, LXVI
Núm. 132 (enero-diciembre 2019), págs. 237-283
ISSN: 0210-847X
<https://doi.org/10.3989/ceg.2019.132.08>

EL CIMBORRIO DE LA CATEDRAL DE SANTIAGO A TRAVÉS DE LOS SIGLOS

RAMÓN J. YZQUIERDO PERRÍN
Universidade da Coruña
ORCID iD: <http://orcid.org/0000-0003-2691-5084>

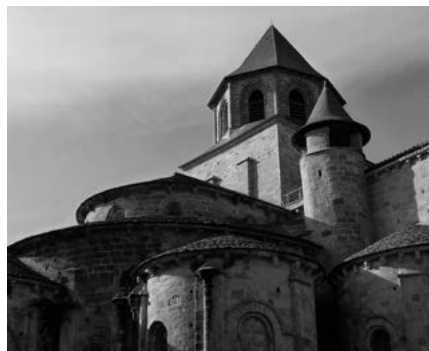
Fig. 3. Exterior del cimborrio de san Pedro de Beaulieu. (Imagen extraída de: <https://es.wikipedia.org/wiki/Beaulieu-sur-Dordogne>)

Loarre tiene por el interior estructura cupuliforme y pasa de la planta cuadrada a la circular mediante trompas cónicas; por el exterior, tal bóveda queda dentro de un cubo octogonal con refuerzos angulares en los paños que se corresponden con las trompas. Por su parte, en Beaulieu

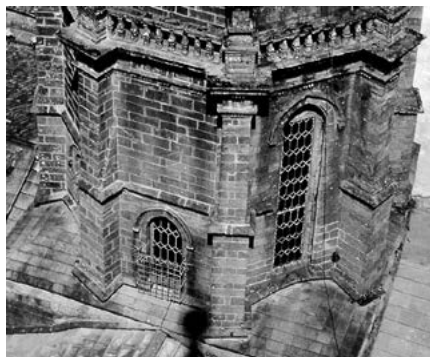
Fig. 4. Exterior del cimborrio de la catedral de Santiago antes de la restauración realizada entre 2016 y 2018. Esquinales reforzados y sus dos tipos de ventanales. (Archivo J. Ocaña).

se pasa de la inicial planta cuadrada a un octógono irregular mediante unas ambiguas pechinas que apean una estructura cupuliforme con un pequeño hueco al medio de los lados mayores; por el exterior, queda dentro de un cubo rematado por un cuerpo octogonal con ventanas en cada lado y cubierta piramidal. (Fig. 4)

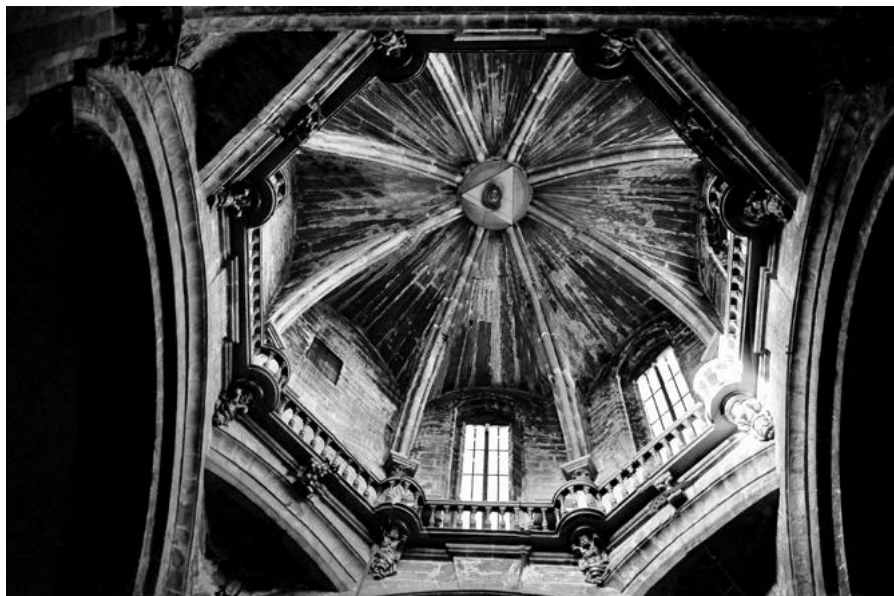
Fig. 6. Conjunto interior del cimborrio gótico y de su bóveda sin el artilugio para el balanceo del Botafumeiro. (Elaboración del Archivo J. Ocaña).

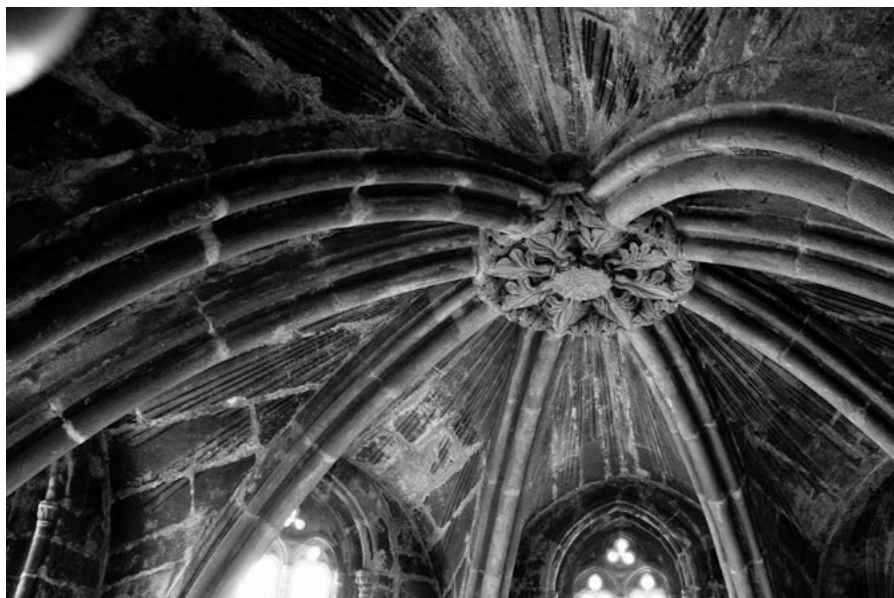
Fig. 7. Bóveda gótica del cimborrio catedralicio con su clave, recuperada durante la restauración de 2016-2018. (Archivo R. Yzquierdo).

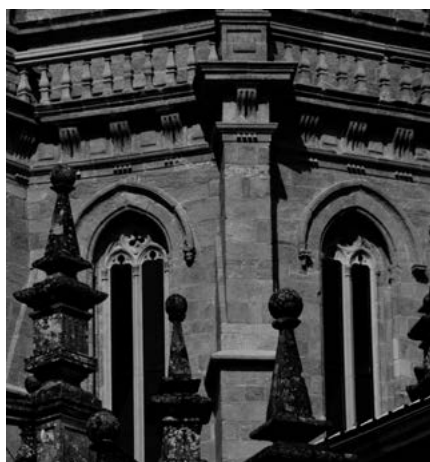
Fig. 9. Ventanales góticos del cimborrio de la catedral restaurados entre 2016-2018. (Archivo R. Yzquierdo).

temporales de viento y agua del suroeste, típicos de la región. Es una hipótesis, pero no la única posible. La diferencia en la altura de las ventanas no se observa en ningún otro cimborrio gótico construido en el siglo XV y si se compara con el de la catedral de Ourense, edificado poco después, u otros de diversos lugares de la península lo que se respeta en todos es la altura homogénea de sus ventanas que, con cierta frecuencia, se superponen en dos cuerpos⁴⁶. Tal vez éste era el proyecto inicial de Santiago, un tambor con doble cuerpo de ventanas pero, por circunstancias que ignoramos, al tiempo que se levantaba el tambor ese proyecto se abandonó y se sustituyó por

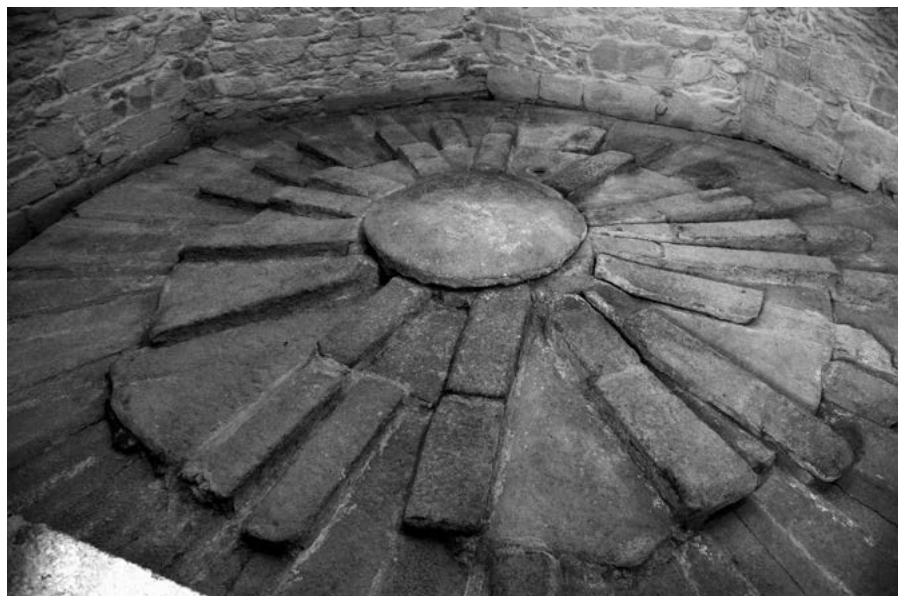
Fig. 11. Cubierta pétrea del cimborrio gótico recuperada durante la restauración realizada entre 2016-2018. (Archivo R. Yzquierdo).

se ha recuperado la altura y forma originales de todos los ventanales, que tenían su base embebida en un relleno añadido con la intención de aumentar la inclinación de la cubierta de la base cuadrangular, y con ello la velocidad de evacuación de las aguas... Antes del citado relleno, que estuvo cubierto con teja y que conllevaba el inconveniente de ocultar parcialmente los ventanales, se labraron en los enlosados primitivos unos surcos que debían, en teoría, ayudar a la evacuación. En los trabajos actuales se han encontrado restos suficientes para la correcta interpretación y restauración de estos singulares ventanales. (Fig. 11)

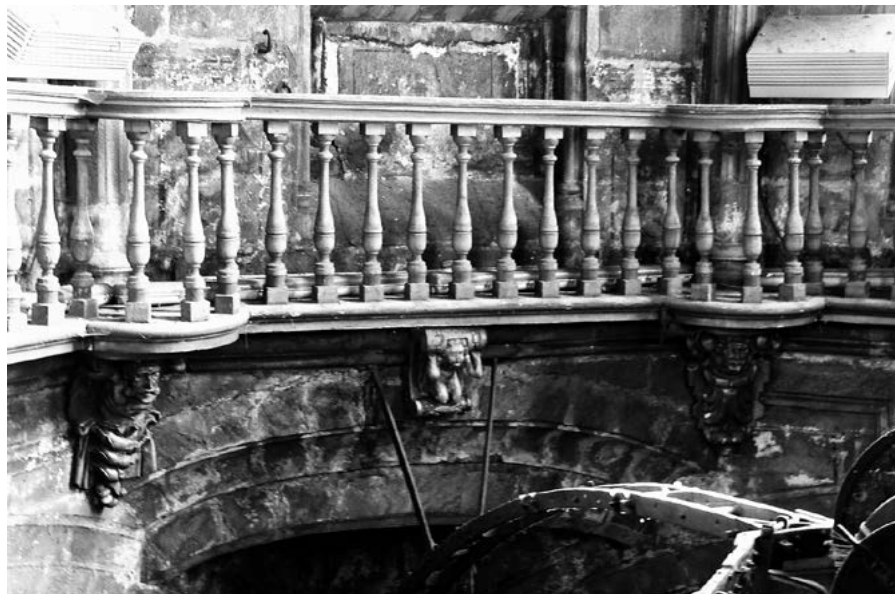
Fig. 13. Balconcillo barroco en el arranque del cimborrio. Tras sus balaustres se ven las basas de las columnas del interior del cimborrio y parte baja cegada de una de sus ventanas. (Foto gentileza de Javier Alonso de la Peña).

el arzobispo Sanclemente, ya había fallecido y su testamentaria estaba inmersa en diversos asuntos. (Fig. 13)

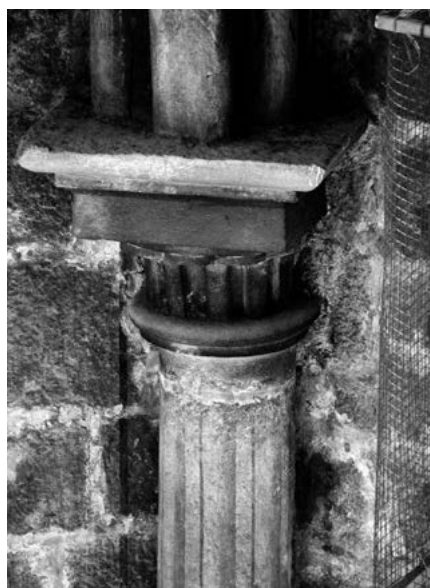
Fig. 14. Detalle de una de las columnas del interior del cimborrio y de su capitel. (Archivo R. Yzquierdo).

Como acabo de decir, en los ángulos interiores del cimborrio se levantan columnas de fuste liso cuyas basas oculta, casi por completo, el maderamen del referido balconcillo pero su deterioro permite ver en ciertos puntos el remate de algunas y la alternancia de boces con escocia intermedia perfilada por filetes. Se trata, pues, de basas de tipo ático que nada tienen que ver con las góticas de las columnillas labradas en las aristas interiores de las ventanas del propio cimborrio. Por su parte, los fustes de las columnas, adosados y parcialmente embebidos en el muro, o eso semejan, no parece, en ningún caso, que sus tambores se integren en las hiladas del aparejo del muro y, al menos en una, los sillares en que se labró su fuste se embutieron en el paramento cortando su despiece. Ciertamente tanto la suciedad como las sucesivas capas de pintura que cubren estos fustes, en los que trazan unas estrías verticales, dificultan profundizar en este aspecto que considero significativo. Rematan los fustes unos peculiares capiteles y entre ambos elementos se labró un vigoroso collarín. (Fig. 14)

Si las columnas y sus basas difieren radicalmente de las soluciones góticas utilizadas en las ventanas del propio cimborrio, las diferencias son todavía mayores en sus capiteles. Los de las ventanas son esbeltos, con un par de órdenes de estilizadas hojas, rematados con volutas, al menos algunos, y breve cimacio. Los de las columnas de los ángulos son de vaso corto, estriado con corte en segmento de círculo como remate de algunas de tan esquemáticas “hojas”. Encima de ellos se colocó un prisma de piedra, de duras aristas, sobre el que se dispuso un cimacio en cuarto bocel del que emergen los nervios de la bóveda. Tales elementos no eran desconocidos para Juan Bautista Celma, quien en los púlpitos de la catedral compostelana⁷⁰, fechados en el último tercio del siglo XVI, empleó en algunas columnas de su colaña fustes estriados sobre basas áticas y, encima de las cabezas de los telamones

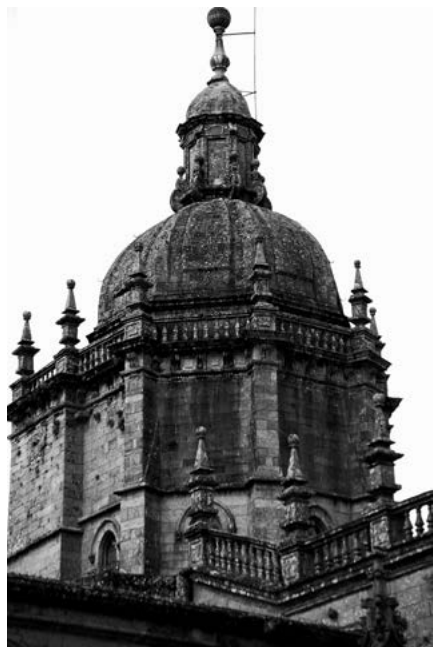
Fig. 15. Conjunto exterior del cimborrio y de su cúpula antes de la restauración de 2016-2018. (Archivo R. Yzquierdo).

habían empleado para remediar este defecto, aunque sin gran resultado. Por fin, se adoptó el de vestir la antigua cúpula, disfrazándola según el gusto de la época, cubriéndola con una sobrecúpula y coronándola con una ciega linterna. (Fig. 15)

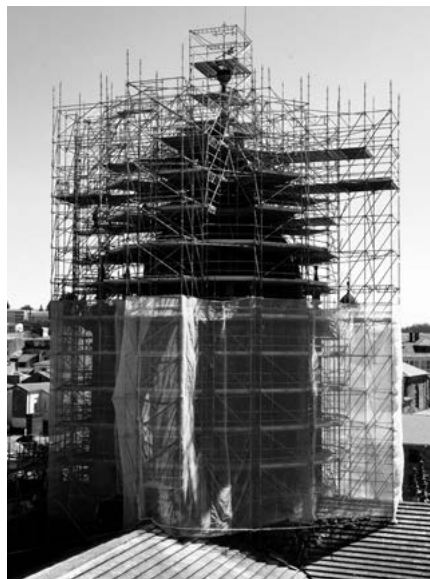
Fig. 19. Espectacular andamio para la restauración exterior del cimborrio entre 2016-2018. (Archivo R. Yzquierdo).

La falta de medios económicos para la obra del cimborrio se mantuvo hasta noviembre¹⁰³ de 2014. Entonces se anunció que los Presupuestos Generales del Estado para 2015 contemplaban una partida de 900.000 euros, pagadera en dos anualidades, para la reparación del cimborrio. El paso siguiente fue que el Ministerio de Fomento, en el inicio de septiembre de 2015, licitó la obra en el cimborrio de la catedral de Santiago con un presupuesto total de 1.247.248,06 euros y un plazo de ejecución de quince meses¹⁰⁴. Las obras empezaron por la construcción de un espectacular andamio de hierro, levantado sobre las cubiertas catedralicias, que rodeaba la totalidad de la fábrica del cimborrio: tambor, cúpula y linterna, sin anclarse ni siquiera tocar en ningún punto su fábrica. La noticia en el diario local¹⁰⁵ de junio de 2016 destacaba que se pretendía: *acabar con las filtraciones de pluviales en la cúpula y en la bóveda*, al tiempo que destacaba que era: *una de las estructuras en peor estado en lo que se refiere a humedades*. La enumeración de los trabajos que se realizarían era minuciosa y, salvo las relativas a elementos ornamentales del interior, como las pinturas y balconcillo de madera de su base, se han llevado a cabo¹⁰⁶. (Fig. 19), (Fig. 20)

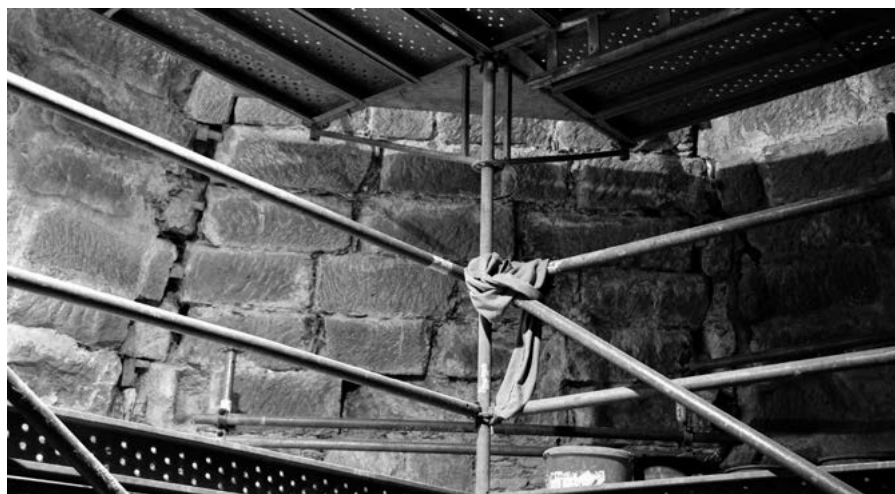
Fig. 20. Detalle del interior de la cúpula del cimborrio en el curso de la restauración de 2016-2018. (Archivo R. Yzquierdo).

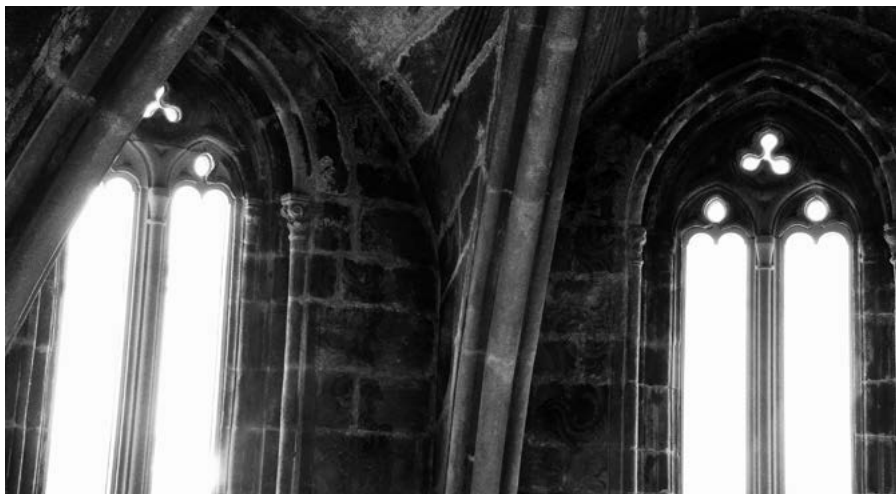
Fig. 21. Detalle del interior del cimborrio gótico con dos de sus ventanales restaurados en 2018. (Archivo R. Yzquierdo).

La intervención a la que se refieren los párrafos anteriores, sin duda la de mayor envergadura desde la efectuada en el siglo XVII, ha recuperado en su conjunto las antiguas fábricas¹⁰⁷. De la románica, se han puesto en valor los refuerzos en ángulo levantados sobre los pilares del crucero y bóvedas, aunque es probable que se ampliaran cuando se realizaron los cimborrios gótico y barroco. De la intervención del siglo XV se han recuperado sus ventanales amainelados, con los trabajados remates que cobijan los arcos de las ventanas. Al tiempo se ha constatado que los ventanales bajos, abiertos en los flancos sur, suroeste y oeste, no fueron modificados, sino que la diferente altura de estos con los restantes pudo obedecer a un cambio en el proyecto gótico original, lo que pone término a un largo debate. Al retirar del centro de la bóveda el disco de madera en el que se había pintado el ojo de la Divinidad, se recuperó la excepcional clave gótica, a la que se mutiló su pinjante al estorbar para la colocación del mencionado disco de madera. (Fig. 21) , (Fig. 22) (Fig. 23) (Fig. 24)

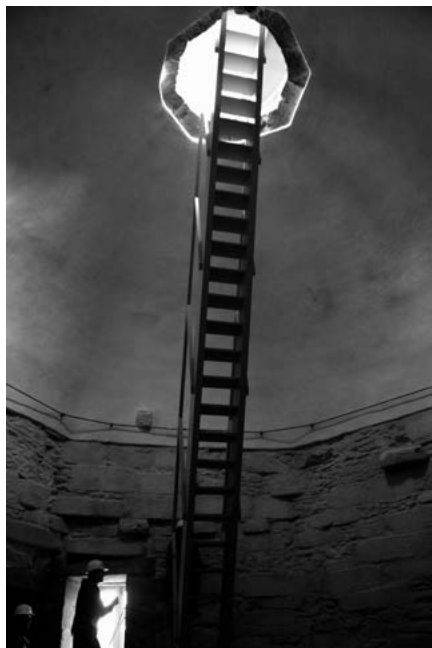
Fig. 22. Interior de la cúpula del cimborrio y escalera de acceso a su linterna tras la restauración de 2018. (Archivo R. Yzquierdo).

se representa una figura que parece Santiago peregrino. Desde un pequeño hueco que se abre en el arranque de la cúpula barroca, se repuso la escalera de madera que permite acceder al interior de la linterna, en la que al abrirse sus ventanas y colocarse en su base una tarima de madera se ha logrado no solo mejorar la ventilación e iluminación de la cúpula, sino descubrir un inédito y magnífico mirador sobre la propia catedral y su entorno. Su cupulín y pináculo de remate también se mejoraron al reponer aquellas piezas que el tiempo y las grapas de hierro habían fragmentado. En la cúpula se han cerrado sus múltiples grietas y faltas de materiales que permitían el paso del agua, se ha recebado el interior con mortero y se ha colocado un tirante en su base para tratar de amortiguar sus movimientos y evitar nuevos deterioros. El trabajo realizado es magnífico y garantiza la conservación de un conjunto singular por su esbeltez y su carácter simbólico.

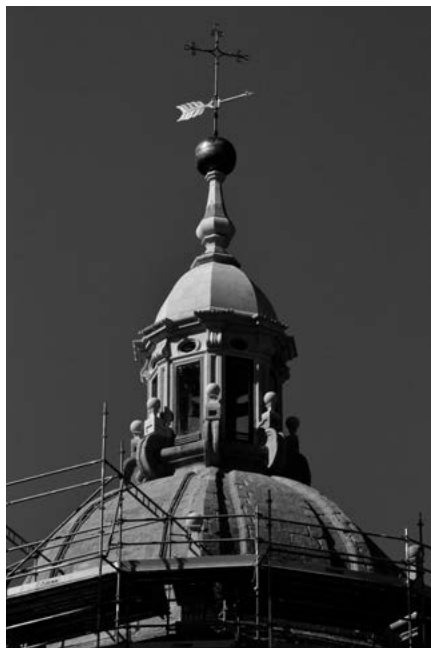
Fig. 23. Exterior de la cúpula y linterna del cimborrio catedralicio tras la restauración de 2018. (Archivo R. Yzquierdo).

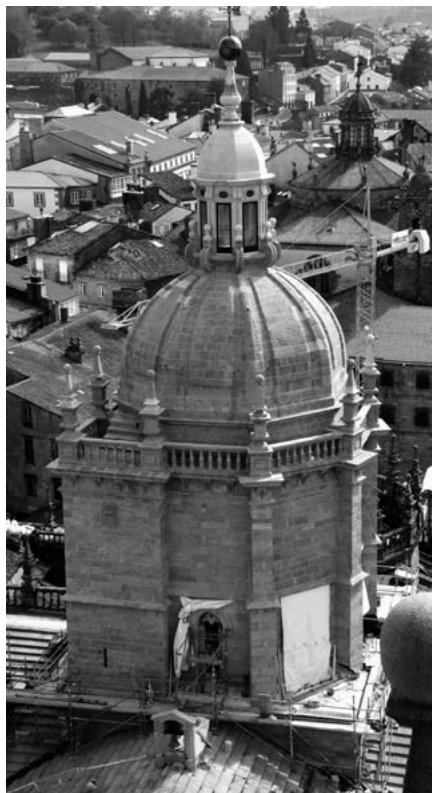
Fig. 24. Conjunto de la cúpula y cimborrio de la catedral después de la restauración de 2018. (Archivo R. Yzquierdo).
